Baropodografia Computorizada

Computed Baropodography

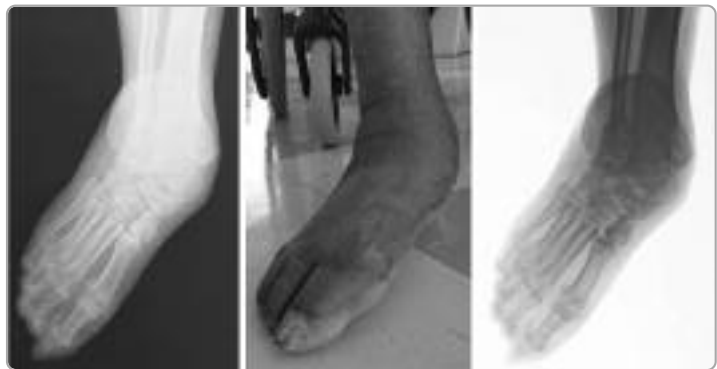
Figura 1 - Visualizações da deformidade do tornozelo/pé direito.

Idoso admitido no Internamento de Medicina Física e de Reabilitação no contexto de *status* pós-acidente vascular cerebral isquémico. O exame objetivo evidenciou deformidade óssea estruturada do tornozelo e do pé direitos decorrente de traumatismo antigo (Fig. 1), a qual não foi alvo de qualquer tipo de intervenção. A avaliação clínica da marcha suscitou dúvidas sobre o risco para lesão dos tecidos moles. A baropodografia computorizada estática revelou diminuição da área de apoio plantar, mas sem evidência de zonas de hiperpressão (Fig. 2). Face ao exposto, não se considerou ser necessário prescrever qualquer produto de apoio nessa data.

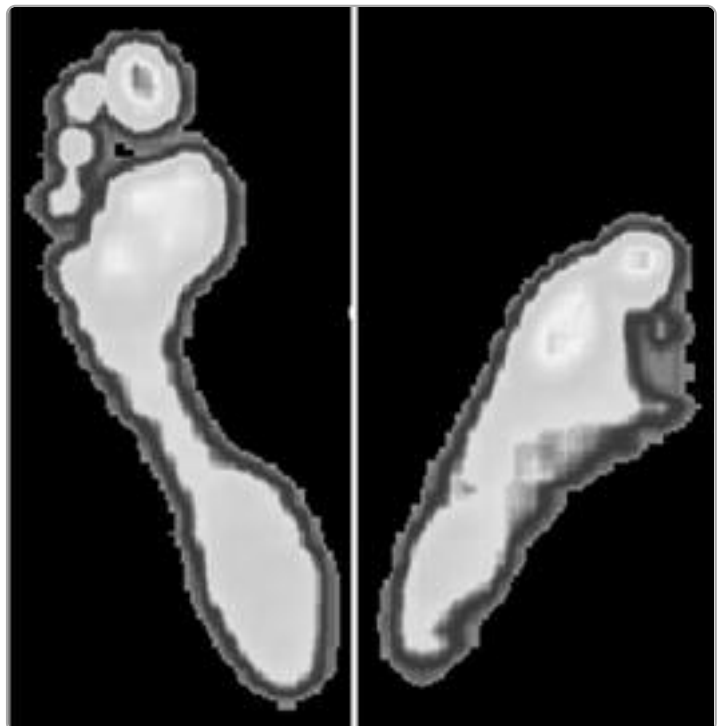
Figura 2 - Baropodografia computorizada estática mostrando assimetria da área de distribuição das pressões plantares.

A baropodografia computorizada estática avalia a distribuição das pressões plantares em cada pé mediante uma plataforma composta por milhares de sensores de pressão. Os dados recolhidos são analisados por um sistema computorizado que disponibiliza uma imagem que espelha a área de contacto com o solo e mostra o perfil de pressões plantares numa escala de cores, identificando áreas de hiperpressão a vermelho.
